約 30 年間沖縄の環境下で暴露された耐候性橋梁における荷重載荷実験

川田工業株式会社 正会員 ○長坂康史
MK エンジニアリング (株) 正会員 竹淵敏郎
内閣府沖縄総合事務局 北部ダム統合管理事務局

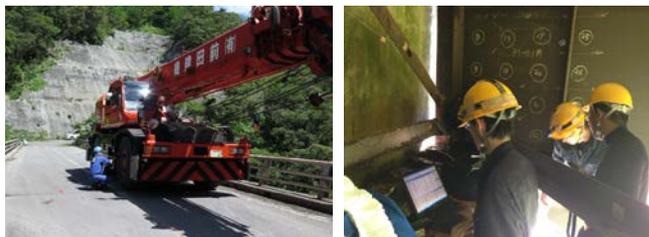
写真-1 荷重載荷試験状況

荷重載荷実験の状況を写真-1 に示す。

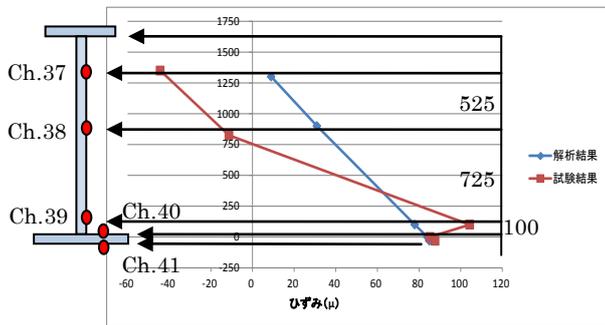
図-4 主桁中立軸の模式図

桁の公称応力ひずみと中立軸の整合性を確認するため、支間中央における主桁の応力ひずみの実験値と FEM 解析値の比較検討を実施した。一例として、支間中央での荷重ケース⑧における G3 桁中央部のひずみ値と解析値との比較を示す。ひずみゲージはウェブ面に3点、下フランジ下面に2点、桁軸方向に貼付した。実験値と解析値の比較を表-1、図-4に示す。

結果として、下フランジのひずみ値は概ね一致しているが、ウェブ面のひずみ値は大幅に差異が発生している。FEM 解析では理想的な合成桁としての挙動を示しているものの、実験結果では中立軸が主桁中心付近に位置し、合成桁の挙動を示していない。また、ウェブ下縁付近と下フランジの発生ひずみ値において、値の差異が生じており、今後、詳細な確認が必要である。

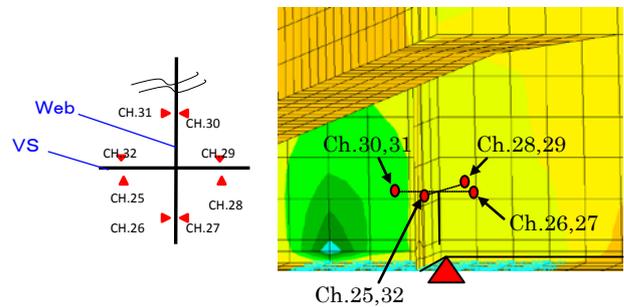
図-5 支点部回転性能の主応力コンタ図

桁端部での支点の回転拘束に対する影響を確認するため、端支点付近の応力ひずみの実験値と解析値の比較検討を実施した。一例として、荷重ケース⑦におけるひずみ値と FEM 解析値との比較を表-2に示す。ひずみゲージは、下フランジ近傍の主桁ウェブ面と支点上補剛材へ鉛直方向に貼付した。FEM 解析では図-5に示す通り、支点部の単純支持と回転拘束の2種類を行い、荷重実験とのひずみ値の比較を実施し、支承の機能が健全であるかの確認を行った。

結果として、主桁ウェブ、支点上補剛材ともに単純

支持の応力ひずみに比較的近く、ゴム体による回転性能は機能しているものと判断される。参考までに、別途、計測した支承付近に設置の変位計の値は、微量であるが変化しており、支承の機能性を裏付けているものと判断できる。
