腐食抑制技術の開発～環境遮断剤の実橋における暴露試験

3. 実橋における暴露試験

環境遮断剤を実橋梁へ適用するに当たり、最も効果的な施工仕様を設定する目的で、沖縄県国頭村にある「普久川ダム管理橋」にて暴露試験を行った。本橋梁は、耐候性鋼材を使用した無塗装桁で、架設から約 30 年が経過している (写真-3)。現場は高温多湿の亜熱帯気候で、腐食速度:0.022 mm/y、飛来塩分:0.16mdd の環境である。

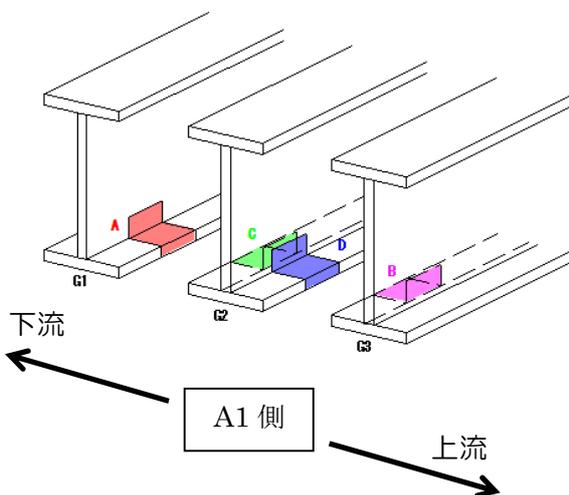
図-1 施工箇所

本実験における実施内容を表-1に示す。施工箇所は伸縮装置周辺からの漏水により腐食が著しく発生している、A1側桁端部内面側とした。それらの部位は事前の観察結果から、各桁同様な腐食具合であったため図-1に示すA~Dのウェブ及び下フランジ上下面とした。

C、D部の素地は開発の目標としている3種ケレンを基本とした。また、A部には1種ケレンを用い、残存錆と残留塩分の影響を着目した。

施工箇所Cにて、ディスクグラインダーを用いて鋼板エッジ部の面取りを行った。他の箇所ではエッジの処理を行わず、膜厚の確保しづらいエッジ部の腐食進行状況を比較することとした。

事前の室内実験より環境遮断剤の積層は2層を基本とした。また今回の実験では膜厚を増やすことによる環境遮断性能の向上を確認するためD部に3層施工を追加実施した。

B部にC-5塗装系の現場仕様であるF-13塗装を用い従来一般塗装と環境遮断剤の防錆力について比較することとした。

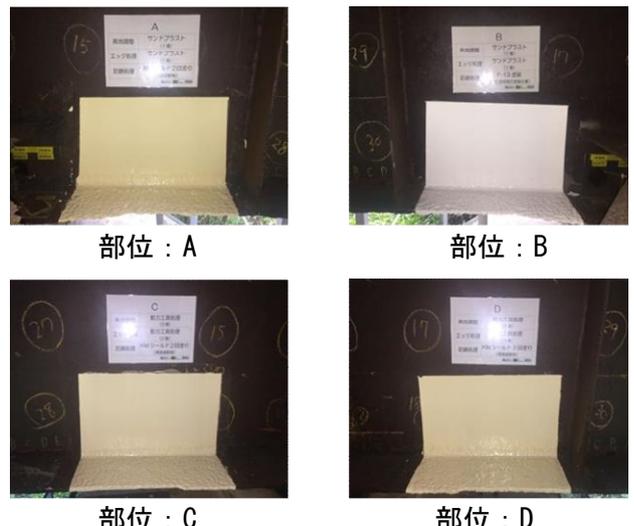
写真-4 経過観察状況(37日経過後)

暴露37日目の状況を示す(写真-4)。いずれの箇所においても変状は見受けられなかった。今後、劣化状況を段階的に観察するとともに発錆した場合はその原因調査を行い環境遮断剤の施工仕様の確立を目指す。
