# 疲労損傷と補修・補強事例データベース

実構造物に発生した疲労損傷には実験や解析では得ることの出来ない、貴重な情報を含んでいます。構造物の損傷の原因究明、補修や補強他愛策を考えるうえで、大変参考になります。三木らは損傷事例をデータベースとして取りまとめ、一般的に利用できる形で公表してきました。土木学会論文集の論文 1) をご覧ください。

Table A-1, 日本の道路橋事例

Table A-2 日本の鉄道橋の事例

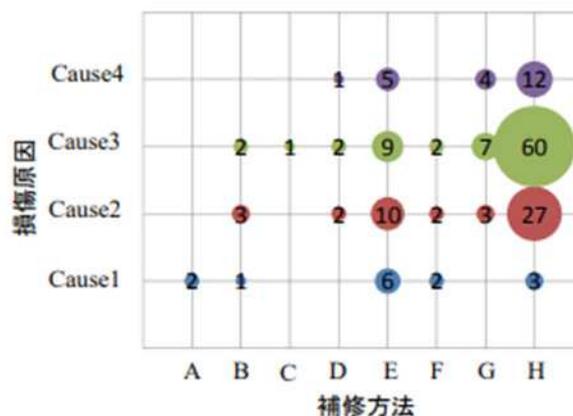
三木らは損傷の原因を以下のように 4 分類しています。また、補修・補強の方法については A-H の 8 分類しています。補修・補強対策の決定には損傷原因の特定が必須となります。損傷の原因と補修・補強対策の関係を図に示します。

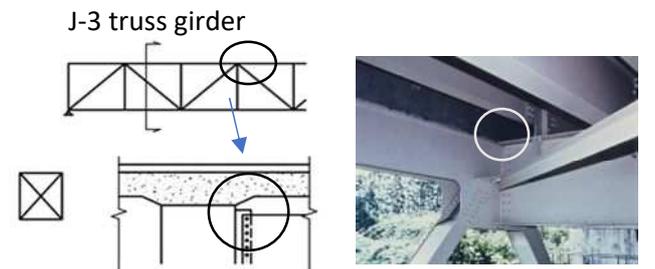
<p>J-3 truss girder</p>
J-4	プレートガーダー橋対傾構取付部⊥補剛材上端ウェブギャップ	1969	14	3	B	III

J-3	上路トラス横トラス部材取付部、東名成就院橋	1969	22	3	H	II

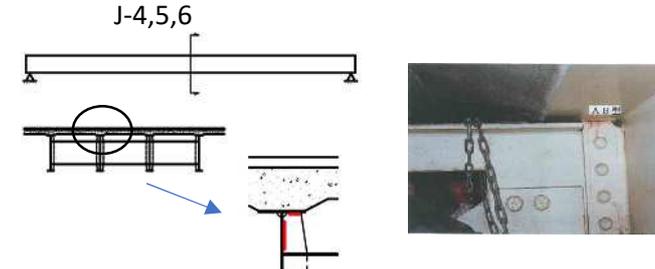
<p>J-4,5,6</p>
J-6	プレートガーダー橋対傾構取付部⊥補剛材上端部ウェブギャップ	1968	15	3	H	III

J-5	プレートガーダー橋横桁取付部補剛材上端、ウェブギャップ	1973	15	3	C	III

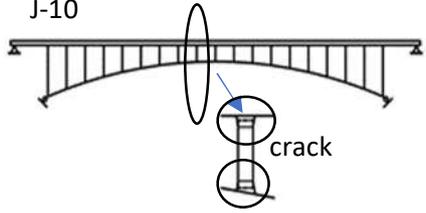
<p>J-10</p> <p>crack</p>
J-11-a	同上、側径間端部	1962	20	2	G	IV	
J-11-b	同上、垂直材とアーチリブ接続部	1962	20	3	H	III

No	構造物と疲労損傷の位置	建設年	供用年数	損傷原因	補修補強方法	損傷のレベル	構造物と損傷の概要
J-10	上路アーチ橋、アーチリブと桁間の垂直材取付ガセット	1965	16	2	H	IV

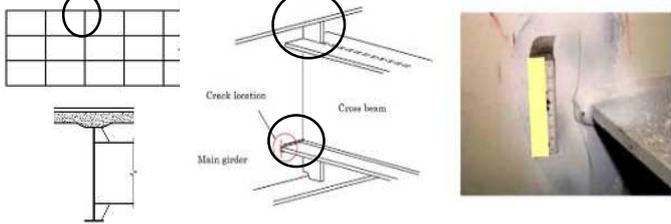
No	構造物と疲労損傷の位置	建設年	供用年数	損傷原因	補修補強方法	損傷のレベル	構造物と損傷の概要
J-43	プレートガーダ橋、疲労亀裂は横桁上端及び下端のウェブとの接合部で発生。	-	-	2	E		J-43, plate girder br. in TMEX.

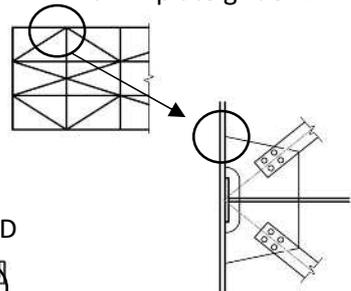
J-47	プレートガーダ橋、対傾構及び横構取付のガセット端部に発生。	-	-	3	H	III	J-47 plate girder Br.

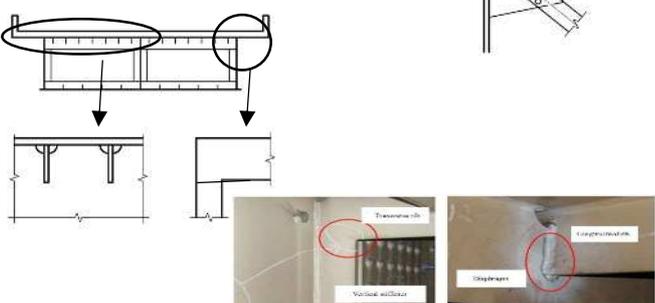
J-48	鋼床版箱桁橋、疲労亀裂は中間ダイアフラムの角部、および縦リブと横リブの交差部に発生。	-	-	1	H	-	J-48 box girder with OSD

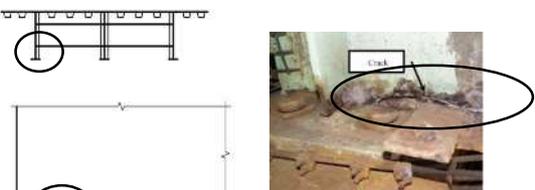
J-49	プレートガーダ橋、支承部直上。疲労亀裂はフランジとウェブの首溶接に沿って発生。	1978	32	2	H	IV	J-49,50 on the bearing

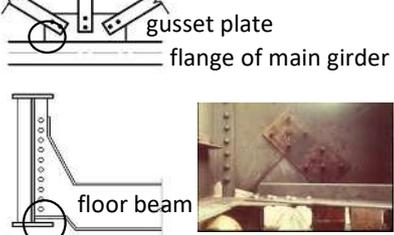
R-2	下路プレートガーダ、横桁を主桁の連結する継ぎ手部に亀裂。東海道新幹線。	1964	10	3	H	IV	R-2 floor beam

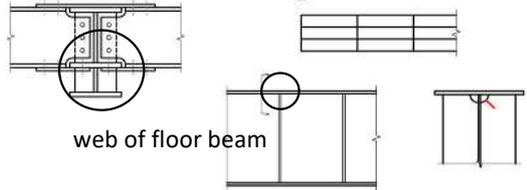
R-6	下路トラス橋。疲労亀裂は縦桁の上フランジと横桁ウェブ上の垂直フランジに発生。東海道新幹線。	1964	60	3	H	III	R-6 truss bridge

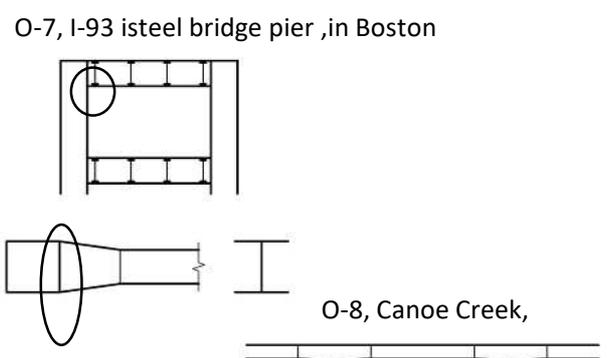
O-7	The Central Artery of I-93 in Boston, 鋼製橋脚の横梁のしたフランジの終わるとことの下フランジとウェブ間の溶接に沿って疲労亀裂が発生。	1974	10	3	E	IV	O-7, I-93 steel bridge pier, in Boston

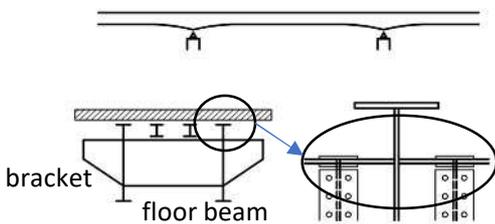
No	構造物と疲労損傷の位置	建設	供用	損傷原因	補修補強方法	損傷のレベル	構造物と損傷の概要
		年					
O-15	I-84のプレートガーダ橋、疲労亀裂は、床桁と片持ちブラケットのウェブを主桁に接続する垂直接続板のウェブギャップの隅肉溶接に沿って発生。	1978	6	4	H	-	<p>O-15, I-84</p>

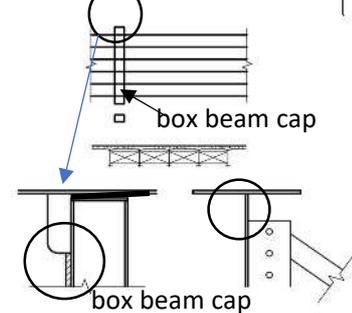
<p>stringer</p>
	垂直方向の疲労亀裂が床桁の上側及び下側のフランジ切り欠き部に発生。	1962	20	2	E	IV	
O-18	Daniel Boone 橋。疲労亀裂は、箱断面のCap横梁上で、垂直接続版(垂直補剛材)と長手方向の桁のウェブの切り欠きと長手方向のウェブギャップが構成するウェブギャップに発生。	1965	20	3	H	IV	<p>O-18, Daniel Boone Br.</p>

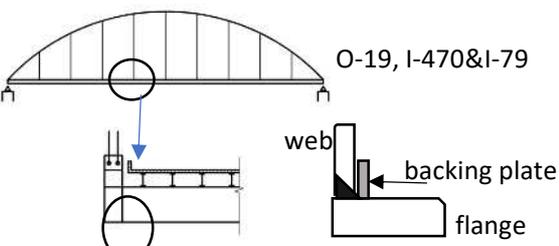
<p>box beam cap</p> <p>box beam cap</p>
		1965	20	3	H	IV	
O-19	I-470 と I-79のタイドアーチ橋。疲労亀裂は桁のフランジとウェブ間の溶接部で発生。裏当て板部の融合不良。	1983	7	3	H	III	<p>O-19, I-470&amp;I-79</p>

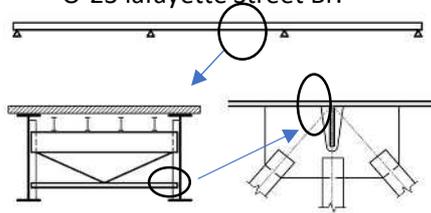
O-23	Lafayette Street橋。疲労亀裂はウェブガセットプレートと垂直補剛材の間の溶接部から発生。融合不良が原因。	1968	7	1	F	-	<p>O-23 Lafayette Street Br.</p>

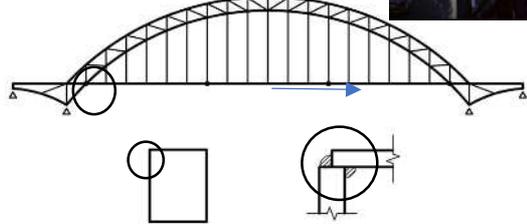
O-27	Gulf Outlet 橋, Louisiana州。疲労亀裂は桁のフランジとウェブの隅肉された角接手から発生。ピンリンク継ぎ手の近傍。	1965	13	1	A	-	<p>O-27, Gulf Outlet Br., La.</p>

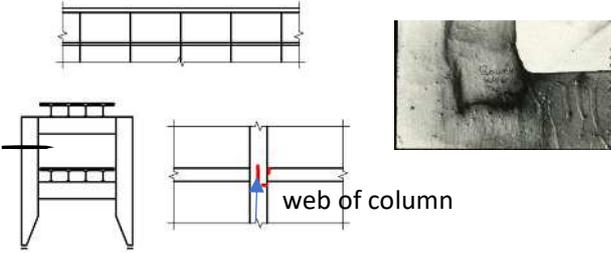
O-43	ペンシルバニア州 Duquesne Bridge の Northern approach Ramp 。疲労亀裂は鋼製のラーメン橋脚の、下層部の横梁と柱の接合部で発生。板内のラメラティアの開口を引き起こした。	1968	10				<p>O-43, Ramp of Ft. Duquesne Br.</p>

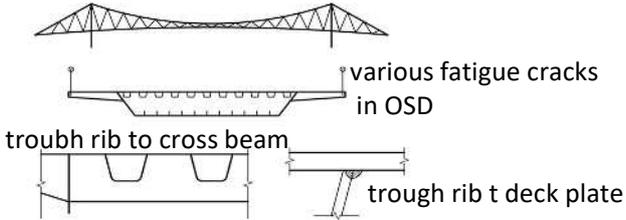
<p>web of column</p>
O-44	Severn Crossing 橋, 英国のcenter span 998mの長大吊橋。様々な疲労亀裂が発生。ダイアフラムとトラフリップの溶接、トラフリップと横リブ、トラフリップとデッキプレートなど。大規模な補修・補強工事が実施された。	1966	5	3	D, H	IV	<p>O-44 Severn Crossing, suspension bridge in UK.</p>

<p>various fatigue cracks in OSD</p> <p>trough rib to cross beam</p> <p>trough rib t deck plate</p>
