**[VI-710] 積雪寒冷地での鋼床版垂直補剛材に発生したき裂への対策**

積雪寒冷地での鋼床版垂直補剛材に発生したき裂への対策

MK エンジニアリング(株) 正会員 ○米道功貴, 竹渕敏郎  
川田工業(株) 正会員 長坂康史, 大友直之  
(株)手塚組 湯川善晴

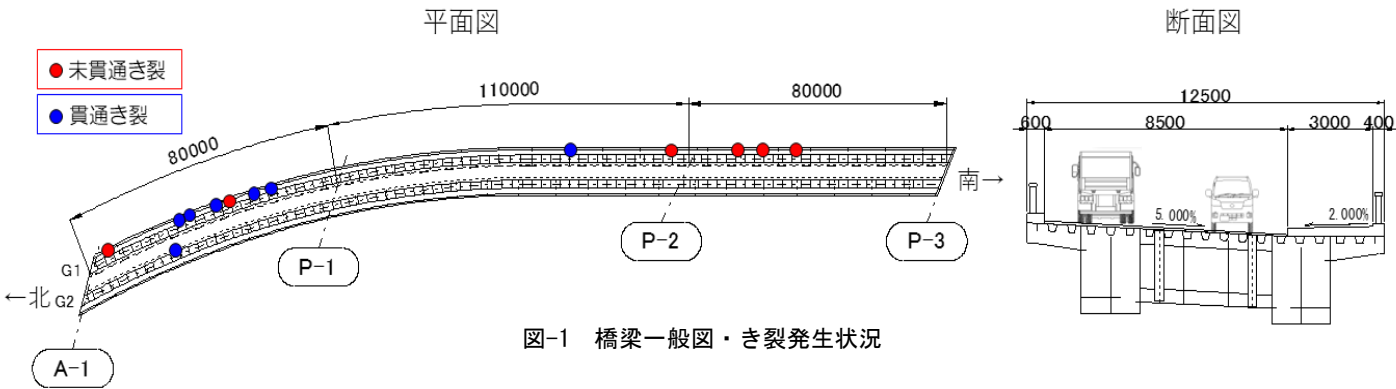
表-1 に橋梁諸元を、図-1 に橋梁一般図とき裂発生状況を示す。また、図-2 に対象橋梁の写真と舗装面のひび割れ状況を示す。積雪寒冷地に位置する橋梁であり、舗装面のひび割れは車輪通過位置に沿って発生している。また、図-3 に溶接部のき裂状況を示す。き裂は、南行き主桁における車輪通過位置直下の垂直補剛材とデッキプレート（以下、デッキ）溶接部に多数確認されている。

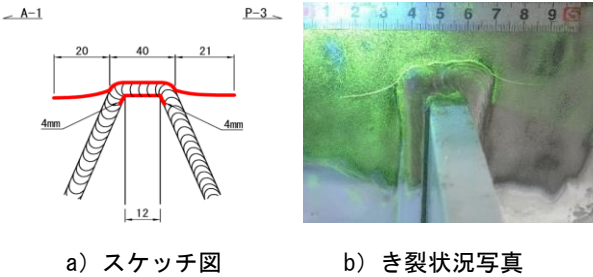
図-3 溶接部のき裂状況

塗膜割れ 13 箇所のうち 7 箇所はデッキ上面からの漏水が確認され、デッキプレートを通しているき裂であると判断した。残る 6 箇所のき裂に関しては、磁粉探傷調査と超音波探傷調査を行った。

磁粉探傷調査では、き裂のサイズおよび進展方向を明確にした。その結果、垂直補剛材廻り溶接部のデッキ側、補剛材側の両止端にき裂が発生しており、当初の目視点検と比較して、塗膜割れが見られた範囲よりも大きく進展している箇所は確認されなかった。

定期点検の結果をもとに、き裂発生箇所に対する補修計画は、支圧接合ボルトを用いた当て板による補強工法<sup>2)</sup>（以下、当て板支圧ボルト工法）を適用し、さらに貫通しているき裂に対しては、デッキ上面から ICR 処理<sup>3)</sup>を追加して実施する内容であった。

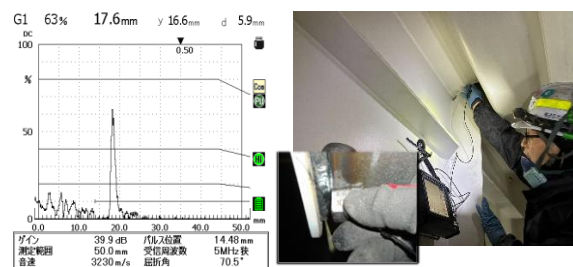
図-4 超音波探傷調査の事例

超音波探傷調査（図-4）では、き裂周辺を対象とした斜角探触子を用いた端部エコー法により実施し、デッキへの進展の有無を確認した。その結果、一部にデッキの板厚 12mm の 60% を超えるき裂深さが確認されたが、貫通していないことを確認した。
