沖縄地方において 30 年経過した耐候性鋼橋のスマートレトロフィット (SRF)

MK エンジニアリング(株) 正会員 ○竹淵敏郎
木更津工業高等専門学校 正会員 田井政行
内閣府沖縄総合事務局 北部ダム統合管理事務所

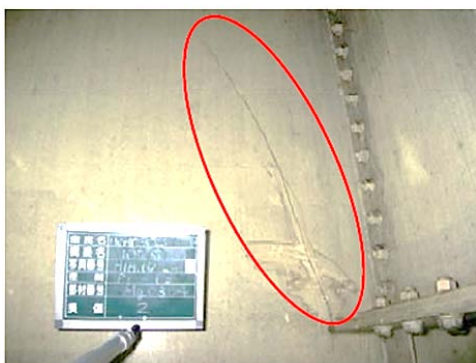
写真1 疲労き裂発生事例

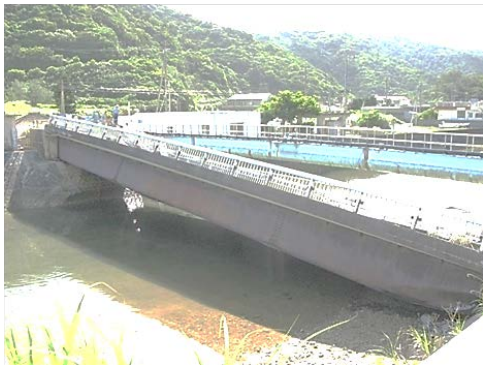
写真2 腐食による落橋事例 (沖縄県)

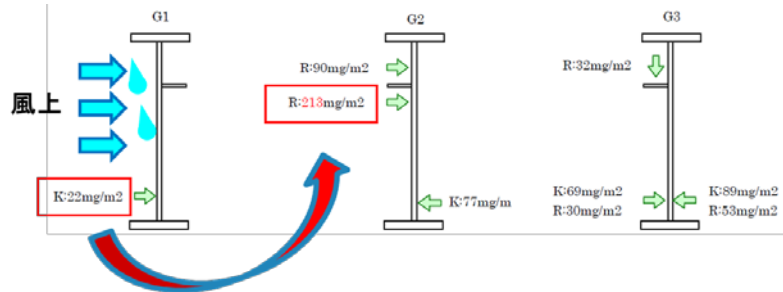
図4 付着塩分計測結果概略図

- ① 床板はひび割れ等無く健全な状況である
- ② 表面塩分を計測した結果、内桁部水平補剛材近傍において、高い付着塩分値が確認された。これは、外桁部における雨水等の洗浄作用によるものと推定される。(図4参照)
- ③ 腐食等変状状況を部位毎に状況を列挙する。
 - 中央径間
主構造部, ボルト添接部, 対傾構共に健全

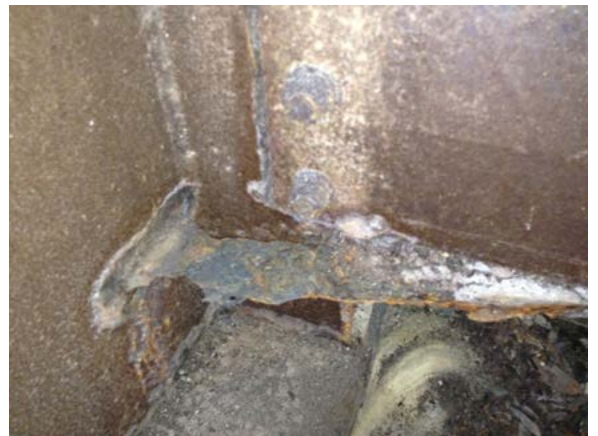
- 桁端部 (写真4)
主桁下フランジ層状腐食、横構及び対傾構については、断面欠損を伴う腐食を確認
- 支承部
アンカーボルトが腐食

写真4 桁端部状況写真(端対傾構, 下フランジ)

- ① 耐荷力の適正な評価法開発
- ② 構造物の適正な安全性評価法を開発
- ③ 腐食減肉部の回復技術を開発

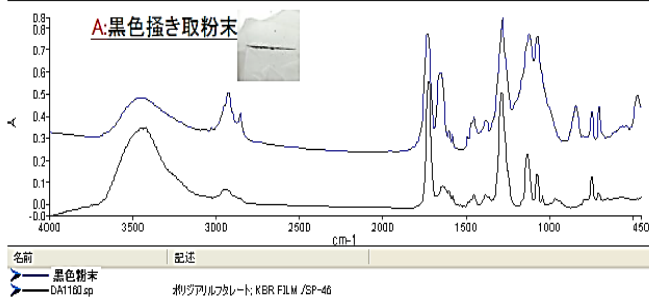
図3 表面塗膜のFT-IRスペクトル結果

- ① 使用鋼材は、SM材である。
- ② 蛍光X線分析の結果、以下のFeが半数を占め、赤外分光法 (FT-IR) による分析の結果、ポリジアリルフタレートと類似のピーク挙動であることから、さび安定化補助処理にフタル酸系塗料が施されていたものと推定される。
