## 腐食抑制技術の開発～環境遮断剤の小型試験体暴露試験

MK エンジニアリング(株) 正会員 ○和田 浩介 デンカ(株) 藤間 誠司  
 MK エンジニアリング(株) 正会員 竹淵 敏郎 川田工業(株) 正会員 長坂 康史  
 MK エンジニアリング(株) フェロー 竹之内 博行 琉球大学 正会員 下里 哲弘

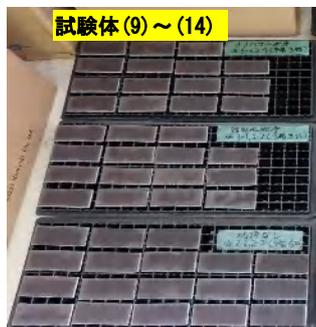
写真-6 塩分付与 7 日間放置

塩分付与試験体は、ブラスト鋼板に 1%食塩水を 4 回吹き付けた後、7 日間室内放置した。その後 3 種

ケレンの素地調整を行った結果、塩分量は 431 mg/m<sup>2</sup>（平均）となり、これを最大付着量の試験体とした。

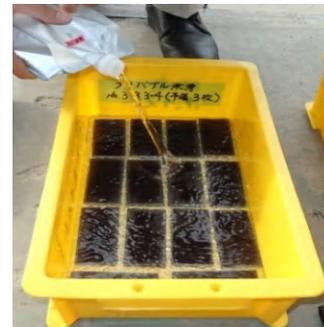
写真-7 洗浄状況

残留塩分の段階的差異を設けた試験体は、実橋での付着塩分洗浄を想定し、最大付着量の試験体を洗浄水の種類を変えてトレイにて 5 分間浸漬させることとした。洗浄水には、精製水とナノバブル水（酸素 UFB：平均粒径 92nm×気泡密度 76 億個/mL）を使用した。浸漬後、乾燥させて素地調整を行った後の塩分量は、精製水洗浄は 274mg/m<sup>2</sup>（平均）、ナノバブル水洗浄は 185 mg/m<sup>2</sup>（平均）であった（写真-5, 6, 7）。
