[VI-708] 支圧接合用高力ボルトを用いた鋼製橋脚支点部直下ダイアフラムの疲労き裂対策

Retrofitting method with high strength bearing bolts for fatigue cracks in the diaphragm detail located just beneath the girder bearing in steel piers

支圧接合用高力ボルトを用いた鋼製橋脚支点部直下ダイヤフラムの疲労き裂対策

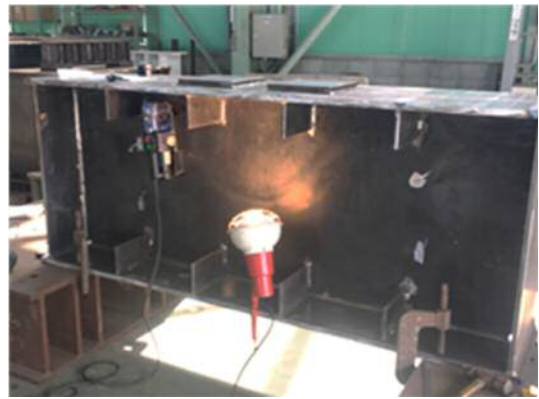
鋼製橋脚用補強部材について、実物大の試験体（写真1-2）を用いて、具体的な施工手順を確認するとともに、最適なボルト孔のずらし量及び、ボルトの打込み順序と方向の検討を行った。これらの検討においては、適正なリフトアップ力の導入状況を把握するため、補強部材本体にひずみゲージを貼付けし、ボルト本締め後のひずみ値を計測した。

写真1 試験体

写真2 試験体への補強部材設置状況

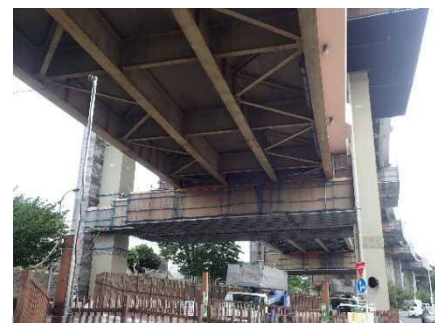
写真3 施工現場外観

施工試験により確立された施工方法で実橋梁において試験施工を行った。施工の対象とした橋梁は、2層式門型ラーメン橋脚である（写真3）。補強部材本体と補強部材周辺にひずみゲージを貼付け、施工時に補強部材と周辺の応力変化を測定するとともに、供用下での応力測定を実施中である（写真4）。
