### [VI-118] 鋼軌道鈹桁橋支点補剛材下端の支圧接合ボルトを用いた当て板補強の施工管理

鋼軌道鈹桁橋の支点上補剛材溶接部は大きな圧縮力が作用されることから疲労亀裂の発生が報告されている。この対策として、補強部材と支圧ボルトを用いた補強工法を過年度より開発している。これは、補強部材と接合部材を接合する際に、支圧ボルトの打ち込みに伴うクサビ効果で補強部材が確実に支点上下フランジに密着させることにより応力を分散し低減させるものである。本稿では疲労亀裂が確認されている橋梁において試験施工を実施し、その施工に伴う品質管理について報告する。

## 鋼軌道鈹桁橋支点補剛材下端の支圧接合ボルトを用いた当て板補強の施工管理

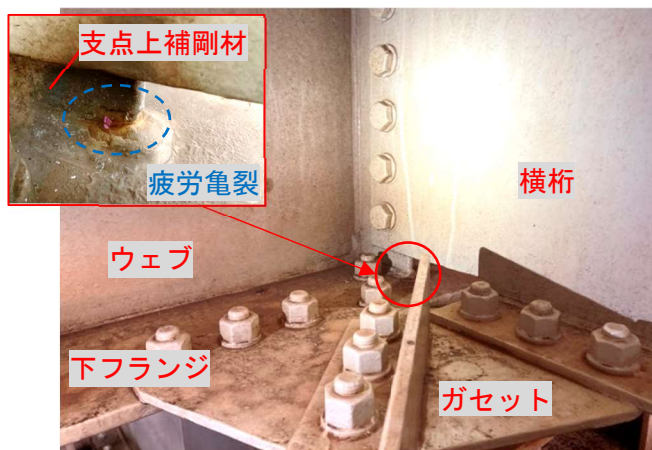
写真-1 亀裂発生箇所

鋼軌道鈹桁橋の支点部は、死荷重や活荷重を直接支持し下部構造へ伝達する役割を担っている。そのため、支点上補剛材には大きな圧縮力が作用し支承の据付不良等の影響により補剛材下端部に亀裂の発生が報告されている。亀裂は補剛材下端コバ面の溶接止端部を起点として溶接止端部に沿って発生し、やがて下フランジに進展することが懸念されるため、早急な対策が求められている。対策としては、支承支持状態の改善や、ゴム支承への交換等による発生応力の低減策が一般的である。しかし、これらは施工が困難で多大なコストを要するため、より簡便で効果的な応力低減策が求められている。開発した工法は、補強部材を既設部材に取りつけて、その端面を下フランジに密接させることで補剛材下端部の応力をバイパスさせるものであり、補強部材の取付けに接合部材間で適量のずらし量を設けた孔に支圧ボルトを打ち込み、それに伴うクサビ効果で確実な密着状態を実現するものである<sup>1)</sup>。本報告では、支点構造別に異なる補強構造で実施した試験施工報告と施工に伴う品質管理について述べる。

試験施工は、支点上補剛材下端部に亀裂が確認された鋼橋(写真-1)において、フルウェブ構造とブレース構造2種類の支点部(図-1)に対して実施した。本工法の施工手順を図-2に示す。事前踏査において、対象橋梁支点部は、桁高さ、桁間隔共に施工性が厳しい環境であることが確認された。また、事前に、既設部材に施工治具の干渉、補強部材設置面の表面塗膜状況、素地調整範囲等の検討を行い、本環境下で確実に補強部材を下フランジに密接させ応力低減効果を得るために必要な施工管理方法を立案した。

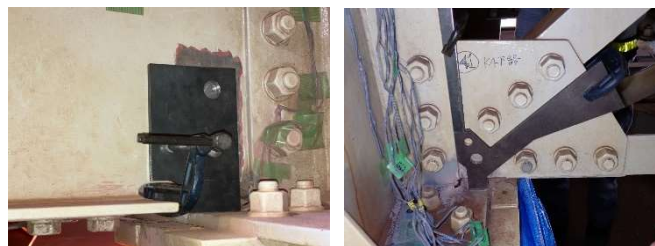
いずれの補強構造タイプにおいて最も重要なのは、既設部材に補強部材と適切な量のずらしを設けた孔を現場施工することである。正確な位置での孔明を可能とするため、各支点構造別に孔明け用治具を製作した。本治具のポイントを以下に示す。

- ① 機械加工により製作した治具による正確な孔明位置の決定
- ② 磁気ボール盤による孔明を、部材と垂直に施工可能な施工面の確保

①については、本治具と下フランジ上面の隙間は、0.1mm の隙間ゲージにより治具設置位置を確認することで、孔明位置の精度を確保する。各支点工法における治具設置状況(写真-2)及び密着に適切な孔ずれ状況(写真-3)を示す。②については、孔明位置の精度をいずれの補強構造においても機械切削により精度を担保した孔明精度確認治具とノギスにより、孔径と部材との垂直精度を確認すると共に、下フランジ上面からの孔位置を計測する(写真-4)。

(a)フルウェブ構造用 (b)ブレース構造用  
写真-2 孔明け治具
