補修・補強(5)

[VI-711] 積雪寒冷地での鋼床版疲労き裂に対する当て板補強の施工と今後の維持管理

## 積雪寒冷地での鋼床版疲労き裂に対する当て板補強の施工と今後の維持管理

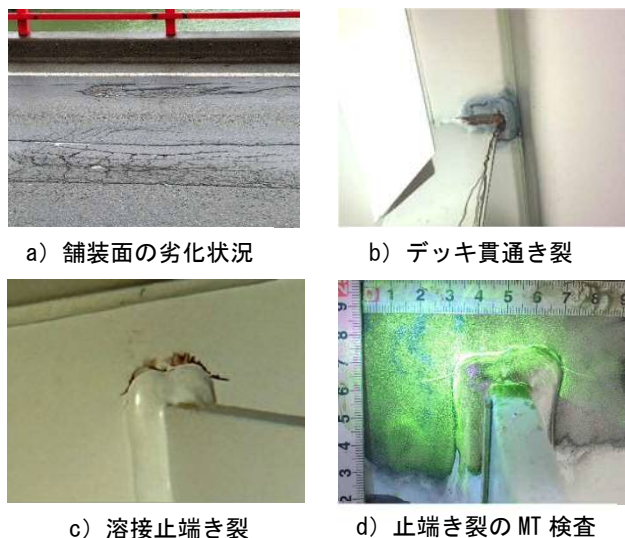
図-1 舗装面劣化状況と溶接止端部の疲労き裂

積雪寒冷地では、舗装内部における雨水の凍結融解作用により、舗装劣化の進展が助長される傾向にある<sup>1)</sup>。よって、舗装劣化による段差は鋼床版橋の疲労損傷を助長する活荷重応力を与え、特に大型車の進入時には桁の振動が増幅され、疲労き裂の進展が加速される。図-1に供用から26年経過した積雪寒冷地に位置する3径間連続鋼床版箱桁橋の舗装面の劣化状況、および鋼床版橋のデッキプレート（以下、デッキ）と垂直補剛材との廻し溶接部に生じた疲労き裂の事例を示す。該当部位における疲労き裂の発生は本橋梁の建設時期よりも以前の高度経済成長期に製作された事例が多く、前述する舗装劣化の進展速度が影響しているものと考えられる。

発生した疲労き裂の対策工法として、舗装を撤去してデッキき裂部分を高力ボルトと当て板で覆う当て板高力ボルト添接工法（以下、高力ボルト添接工法、図-2 a）参照）や狭い箱桁内の作業においても比較的施工が簡便な支圧接合用高力ボルト（以下、支圧ボルト）を用いた当て板補強工法（以下、当て板支圧ボルト工法、図-2 b）参照）がある。別途報告の現地調査結果に基づき応力の伝達機構を考慮して、デッキ貫通き裂には高力ボルト添接工法を、貫通していない止端き裂には当て板支圧ボルト工法を用いることとした。本報告では、主に当て板支圧ボルト工法の施工事例と施工効率化に向けた改善点を示し、今後の維持管理についての補足をを行うものである。

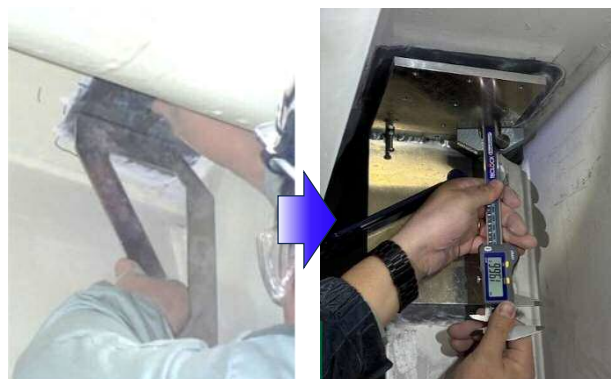
図-4 縦断勾配の計測方法の改善

本工法において最も重要なプロセスは、補強部材と孔明け専用治具のオフセット孔に対する寸法精度の確保である。これを実現するためには、補強部材の垂直補剛材面およびデッキ面を0.1mm単位で切削加工し、孔位置の精度

を担保する必要がある。従って、現地計測においてはデッキの縦断勾配を適切に把握し、その値を基にデッキ面の切削勾配を設定することを標準としている。従来は、垂直補剛材面に三角定規を当て、隙間ゲージを用いてデッキの勾配計測を行い、補強部材の切削量を決定していた。しかし、この方法では垂直補剛材面の捻じれやデッキの局部変形に追従できず、補強金具が取り付けられる面同士の正確な位置関係を判定することが困難であった。そこで、図-4に示すように、切削仕上げ加工を施した高精度の専用計測治具（アルミ製）を考案し、9 点の計測ポイントをデジタルノギスにより計測する方法を採用した。この手法により、垂直補剛材面とデッキ面の相対関係を 0.1mm 精度で把握でき、この結果に基づいて補強部材の出来形精度を向上させることが可能となった。

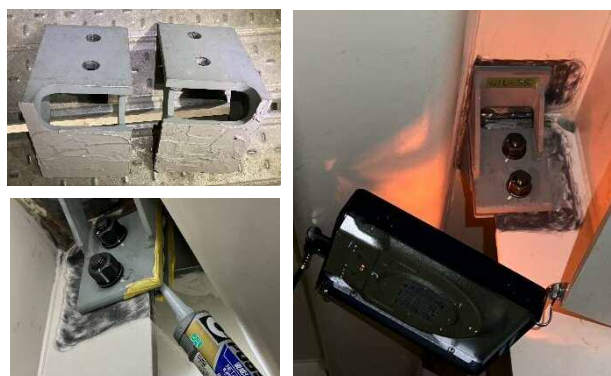
図-5 赤外線ヒーターでの保温対策

現地施工のタイミングは 2 月下旬となり、気温も比較的低く積雪が想定される時期となった。当て板支圧ボルト工法の補強部材とデッキ面の接触部には、不陸調整用のアクリル系接着剤（接触性向上剤）を施すことが標準であり、また、補強部材間の垂直補剛材板厚分の隙間には間詰用のシール材を施す仕様としている。施工時は箱桁内であっても 5℃程度しか気温上昇が望めず、樹脂系の材料硬化には低い気温であった。従って、施工後は素早く赤外線ヒーターによる保温を 1 時間程度実施し、材料の硬化を補助する対策を実施した。図-5に赤外線ヒーターを用いた保温対策状況を示す。これにより、翌日には材料硬化が確認でき、施工性の配慮により良い結果が得られた。

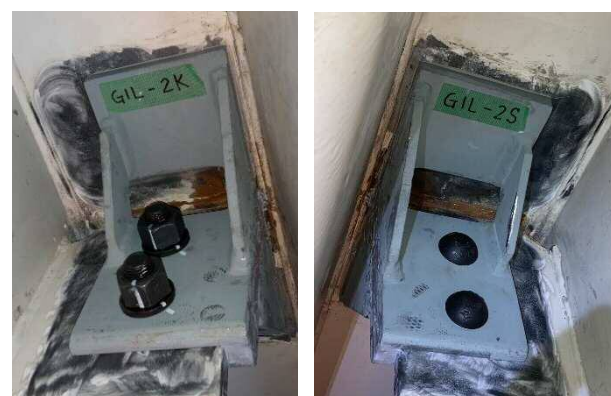
図-6 施工完了状況

施工完了の状況写真を図-6に示す。本施工は、これまでの経験と施工時の配慮により、比較的スムーズな対応ができた。また、本施工法ではき裂の修繕を必要とせず、そのままの状態を保持している。万一、き裂が進展していた場合でも、図-7に示す補強部材に設けた開口部からその状況は確認することができるため、定期点検時には塗装の割れやき裂の進展状況を容易に把握できる。以上より、本施工法は今後の維持管理にも十分に対応可能な構造的特徴を有している。
