# 支圧接合用高力ボルトを用いた鋼床版垂直補剛材上端の当て板補修

Repair with splice plate for fatigue crack at vertical stiffener of orthotropic steel deck using bearing type bolt

One of the typical fatigue cracks in orthotropic steel deck is observed at the top end of vertical stiffener. This study investigates the repair and retrofit for those fatigue cracking with the newly developed method with L-shaped splice plate. The main characteristics of this method are followings: (1) bearing type bolt is used for lifting up L-shaped splice plate, (2) detail of L-shape splice plate itself is modified to facilitate the maintenance process and also to guarantee the effectiveness of this application. This paper reports the results of static test, filed test and fatigue tests conducted for evaluating the applicability of the proposed method.

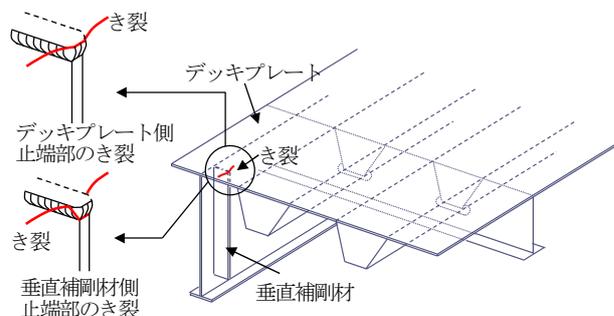
図-1 鋼床版垂直補剛材上端部のき裂

鋼床版デッキプレートと垂直補剛材上端との溶接部に図-1に示すような疲労き裂が多く報告されている<sup>1)</sup>。このき裂はデッキプレートの変形を垂直補剛材が拘束することにより、垂直補剛材とデッキプレートの回し溶接部から発生するものであり、過度に進展するとデッキプレートの陥没を生じる可能性もある。

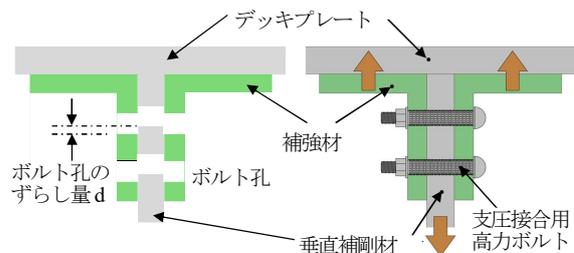
図-2 支圧接合用高力ボルトを用いたリフトアップ

本工法では、当て板のリフトアップのための特別な機材を必要とせず現場での作業を簡略化させること、更には補強効果の耐久性を向上させることを目的として、図-2 に示すように垂直補剛材表裏両面に当て板を設置し、支圧接合用高力ボルトを補強部に打ち込むことにより当て板がリフトアップされる工法を提案している。ここでは当て板および垂直補剛材のボルト孔を所定のずらし量  $d$  だけずらして設けることにより、そこに支圧接合用高力ボルトを打ち込むことで、当て板がデッキプレート方向にリフトアップされる（垂直補剛材は下方に引っ張られる状態となる）。本研究ではボルト孔は直径 23.5mm、支圧接合用高力ボルトは B10T、M22 を使用している。位置をずらしたボルト孔に、確実にボルトを打ち込むためには、ずらし量を含めた精度の良い削孔位置の特定が必要であるが、本研究では専用治具を開発してボルト孔あけを行った。使用したボルトは、施工時もしくは供用時に当て板が回転しないようにボルト本数を2本とし、図-2 に示すように2つのボルト孔ともにずらし量を設け、そこに2本のボルトを同時に打ち込むという施工手法を採用している。

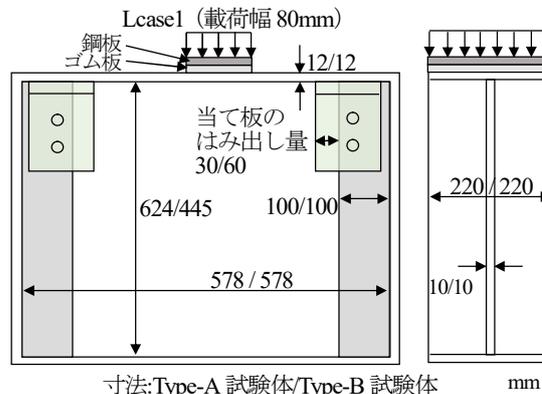
図-3 静的載荷試験体

一般的に垂直補剛材上端部への当て板には山形鋼形状のものが用いられることが多いが、この当て板形状について次に検討を行った。図-3 に本研究で行った静的試験に用いた試験体の形状・寸法を示す。デッキプレートに相当するフランジの板厚は 12mm であり、垂直補剛材厚は 10mm としている。図-4 に、Type-A 試験体（供試鋼材

本工法による応力の低減効果の確認を目的に静的荷重試験を行った。図-3に示すType-Bの試験体（供試鋼材SM490）をここでは用いた。2つの垂直補剛材上端を同時に補強することとし、それぞれのボルト孔のずらし量は1mmおよび1.5mmとした。当て板の垂直補剛材こば面からののはみだし量は60mmである。図-8にボルト孔位置野書き方法の概略と補強後の当て板設置状況を示す（補強状況は第5章を参照）。垂直補剛材の孔位置の野書きは、図-8(a)に示すような専用器具を用いてフランジ下面と垂直補剛材こば面を利用して行っている。各補剛材

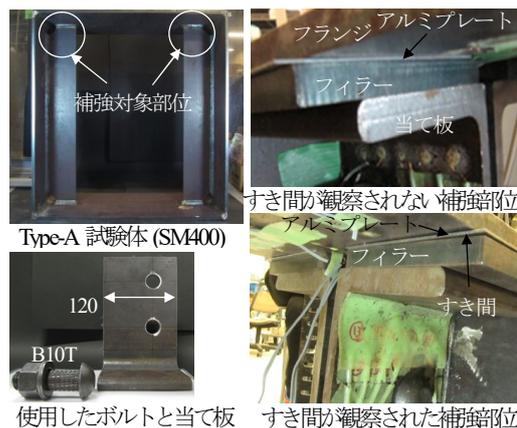
図-4 不等辺山形鋼を用いた補強

SM400) に対して、不等辺不等厚山形鋼 (200×90) を当て板として用い、本工法によりリフトアップした状況を示す。ここでは溶接部の干渉を避けるためにフランジ側にフィラープレートおよび孔ずらし用のアルミプレート(板厚 1mm)を設け、ボルト孔のずらし量  $d$  を 1mm とし、当て板の垂直補剛材からののはみ出し量を 30mm とし、図中に示す 2 か所に施工を行っている。図-3 に示す試験体中央フランジ上に載荷する Lcase1 の場合、回し溶接部フランジ側止端部から 5mm 位置で 25%、50%のひずみ低減、補剛材こば面で垂直補剛材側止端部から 5mm 位置で 75%、95%程度のひずみ低減が得られ大きなひずみ低減効果が得られるものの、ばらつきが大きい結果となった<sup>12)</sup>。当て板のフランジとの接触状況を図-4 に示すが、フランジ・フィラー・当て板は外部からの可視範囲では隙間なく密着している場合と回し溶接部近傍では密着しているものの、そこから離れた当て板端部の位置では隙間があるケースも見られた。後述するが、このよう

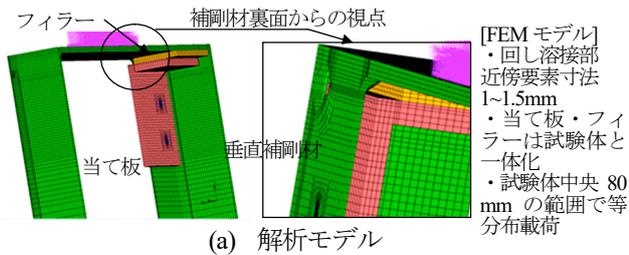
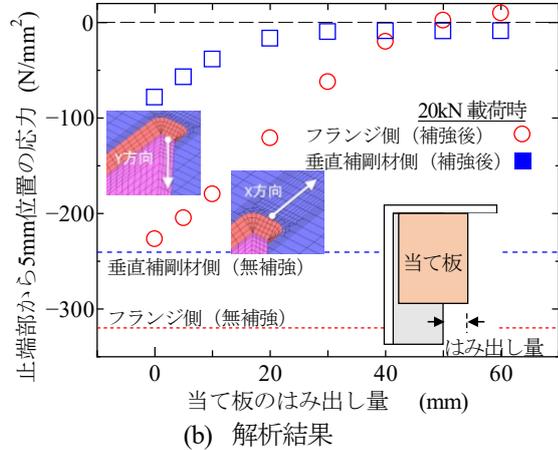
図-5 当て板のはみだし量と止端部近傍応力の関係

鋼床版垂直補剛材上端部では、補剛材回し溶接部前面に荷重されるような場合に大きな圧縮応力が発生する。そのような荷重状態の場合に回し溶接部の応力を当て板により低減するためには、当て板を補剛材回し溶接部よりも前面にはみ出させる必要がある。図-5にType-A試験体をモデル化し、FEM解析より求めたフランジ側および補剛材こば面側の溶接止端部から5mm位置の応力と当て板のはみ出し量の関係を示すが、当て板を垂直補剛材回し溶接部より前まで延長するに伴い、各止端部近傍の応力が減少している。図-4に示した静的試験では、当て板のはみ出し量を30mmとしているが、当て板が垂直補剛材からはみ出している場合、当て板内部の止端位置の観察が困難であり、ある程度き裂が存在している場合には、先端が当て板に隠されて補強後の視認が不可能になる。このような溶接部の干渉および補強部位の補強後の維持管理に関する通常の山形鋼形状の当て板の持つ問題点を改善することを目的として、図-6に示すように山形鋼の屈曲部を切り欠いた構造を採用した。当て板の屈曲部を切り欠くことによる当て板の剛性の低下に対する対策として当て板を切り欠く前に、当て板両端にリ

出し量を 40mm とした場合でも図-5 に示すように十分なひずみ低減効果が得られると考えられたが、その効果を本疲労試験により確認することとした。最終的には 3 か所の補剛材から疲労き裂が発生したが、荷重 557 万回 (荷重範囲 80kN) で、き裂の発生していない補剛材も全て補強し、最大荷重を 130kN とし 200 万回荷重した後、疲労試験を終了した。表-3 に疲労試験結果をまとめる。ここでは各補剛材位置に名称を付けており、例えば No.1-UL は図-12 に示す No.1 試験体の左側補剛材(L)の上端部側(U)であることを示している。なお、補強は疲労試験の最小荷重である 10kN を荷重している状態で行い、補強後は概ね半日後に静的試験および疲労試験を開始している。

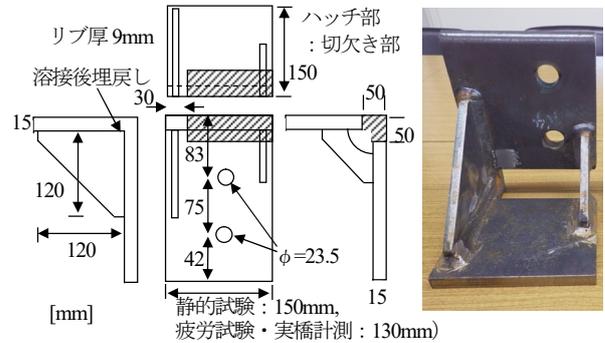
図-6 提案当て板構造

ブを取り付けた。このリブは、図-7に示すType-A試験体の補強後Lcase1荷重で当て板上で測定されたひずみ分布に示されるように、垂直補剛材前面に力が作用した場合に、回し溶接部の応力低減に最も寄与する垂直補剛材からはみ出した部分の剛性を上げることも目的としている。リブは当て板上面とは完全溶込み溶接で取付け、その当て板の補剛材に取り付く部位とはすみ肉溶接で取り付けている。

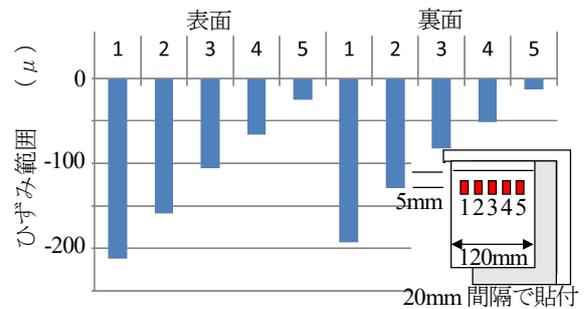
図-7 当て板のひずみ分布 (Type-A: Lcase-1)

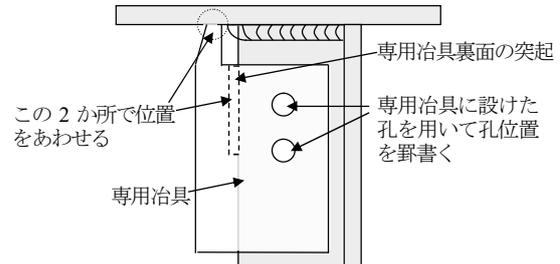
(a) ボルト孔位置野書き方法の概要

図-8 提案当て板設置状況

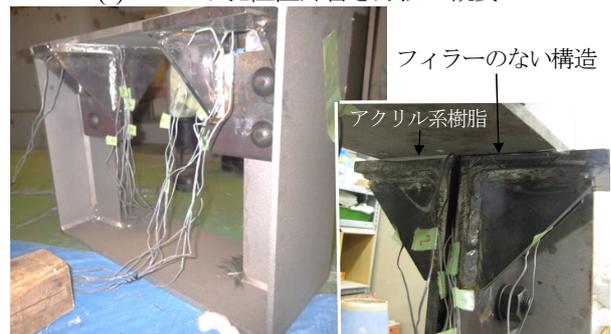
(b) 当て板設置後

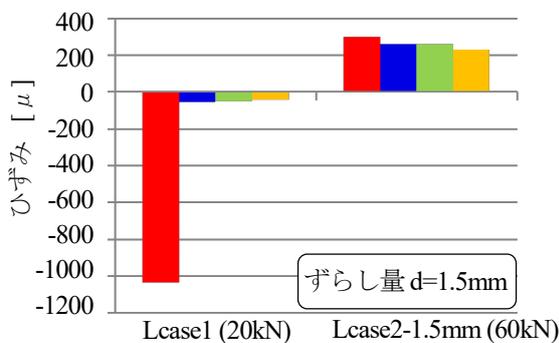
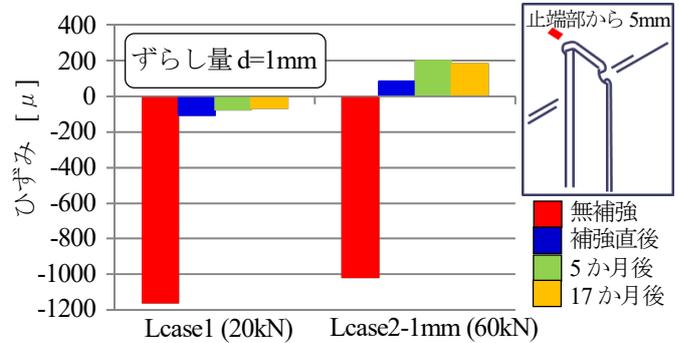
(a) フランジ側回し溶接止端部から5mm位置

図-10 当て板によるひずみの低減効果

図-10に静的荷重試験結果を示す。なお、Lcase2-1mm荷重では無補強での荷重時に、垂直補剛材こば面側で降伏ひずみを超える値が計測され、それ以後の無補強時の荷重は40kN荷重とし、補強以後は60kN荷重としている。従って、Lcase2-1mmの無補強時の値は40kN荷重の計測値を60kNに換算（1.5倍=60kN/40kN）して示したものである。フランジ中央荷重Lcase-1では、フランジ側、補剛材こば面ともに90%程度以上のひずみ低減効果が見られた。またずらし量dが1.0mmの場合と1.5mmの間にひずみ低減効果に大きな差異は見られなかった。補剛

材直上荷重では、Lcase2-1.5mmにおいて、無補強時にフランジ側に引張りひずみが計測され、補強後も発生ひずみに大きな変化は見られなかった。Lcase2-1mmの場合にはフランジ面では無補強時に圧縮のひずみが計測され、補

強により大きなひずみ低下が確認でき、また補強後は Lcase2-1.5mm と同等の引張ひずみが計測されている。この両者の载荷で無補強時のフランジのひずみが引張、圧縮と大きく異なっている原因は、本载荷ケース Lcase-2 がフランジの剛性が急変する垂直補剛材端部を中心とした载荷であり、補剛材端部との相対的な位置関係の若干のずれにより荷重の分担が異なったためと考えられるが、補強時には载荷部位全体を補強材により剛にしていることにより、ひずみに差異が生じなかったものと考えられる。垂直補剛材こば面では、無補強時の発生ひずみが Lcase2-1mm と Lcase2-1.5mm で大きく異なるためにひずみ低減率を両者で比較はできないが、両载荷ともにひずみは大きく低減しており、また補強後のひずみも概ね同等の値であった。また、フランジおよび垂直補剛材こば面ともに、補強後 5 か月後および 17 か月後においても概ね補強直後とひずみの値は同等であった。

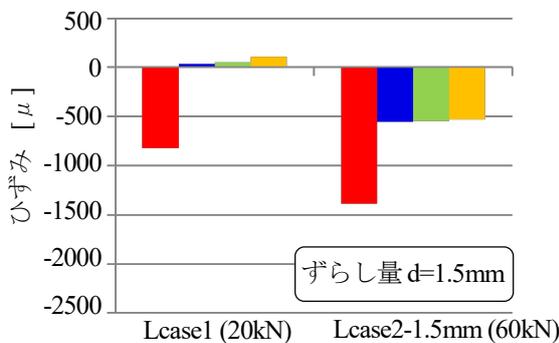
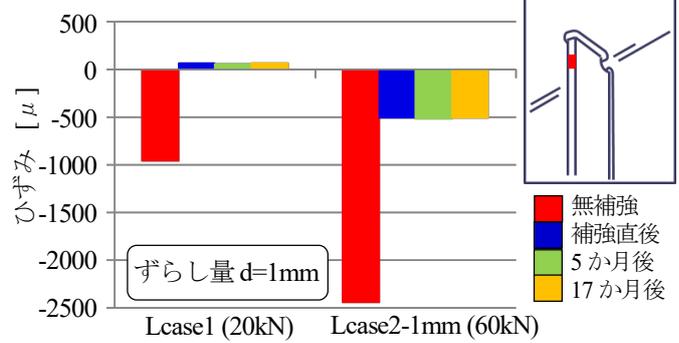
(b) 垂直補剛材側回し溶接止端部から5mm位置

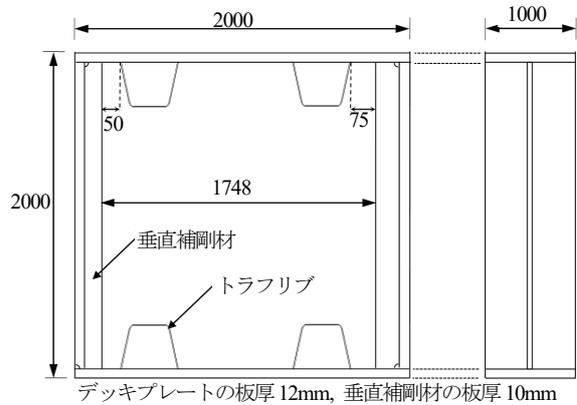
(a) 施工試験試験体

図-11 実物大試験体による施工試験

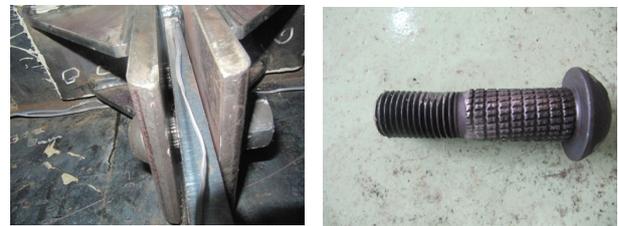
当て板が垂直補剛材から離れる 施工時に曲がったボルト

(b) 正しくリフトアップできなかった例

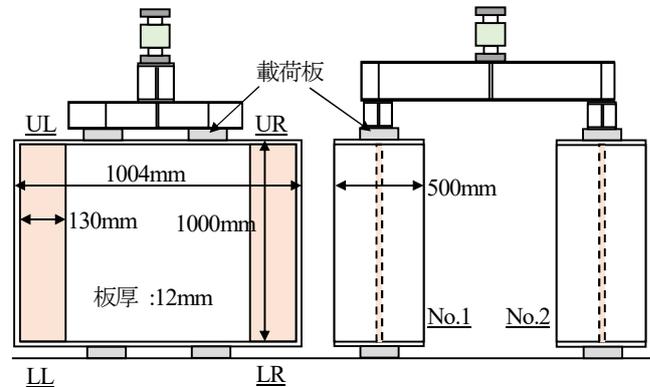
図-12 疲労試験のセットアップ

繰返し荷重下における本工法の補強効果の持続性および、疲労き裂がある場合に本工法を適用した場合の、当て板下でのき裂の挙動を確認することを目的として、図-12 に示す試験体を用いて疲労試験を行った。疲労試験は 2 体の試験体を同時に試験し、計 8 か所の垂直補剛材を同時に試験している。垂直補剛材上下端部回し溶接部のフランジ側・垂直補剛材側の止端部から 5mm 位置にひずみゲージを貼付している。疲労試験時に、必ずしもこの 8 か所の位置でバランス良くひずみが計測されている訳ではなく、また各部位の補強が同時に行われておら

ず、補強部位の補強が他部位のひずみに影響を少なからず影響を及ぼしている可能性があるが、貼付しているひずみゲージで計測されるひずみ範囲を用いて疲労試験結果を整理することにした。疲労試験は、鷺ノ宮製作所製の油圧サーボ試験機（荷力能力 $\pm 980\text{kN}$ ）を用い、最小荷重を 10kN に固定して行った。载荷範囲は  $200 \times 200\text{mm}$  とし、载荷範囲の中心が垂直補剛材端部から 200mm の位置になるように設置した。载荷初期は最大荷重を 60kN（荷重範囲 50kN）とし、き裂の発生状況に応じて最大荷重を増加し、き裂が発生し、ある程度進展した段階で補強を行った。当て板のはみ出し量は、5 章で示す実橋梁での適用試験の対象部位のように、トラフリップが垂直補剛材に近接している場合を考慮して 40mm とした。はみ

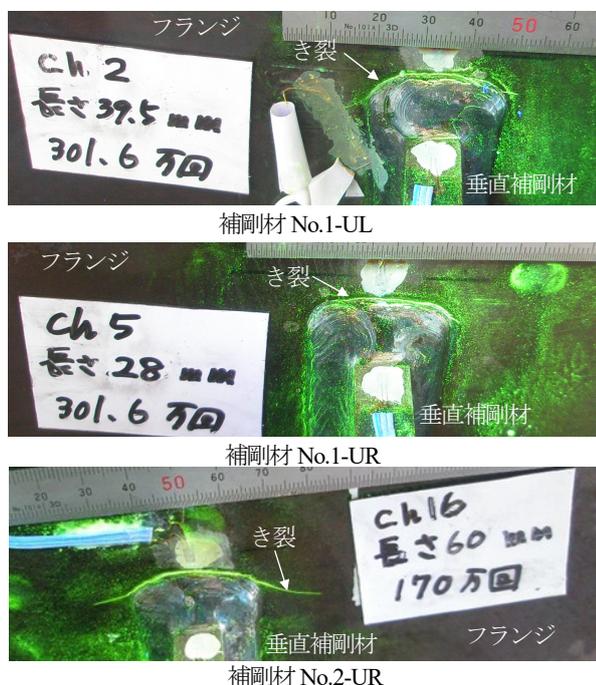
図-13 補強直前の疲労き裂の状況

疲労き裂は補剛材 No.1-UL, No.1-UR, No.2-UR の 3 か所のフランジ側止端部から発生した。補強直前の各き裂を図-13 に示す。No.1-UL および No.2-UR のき裂は、き裂先端が両側とも母材に進展している状態であるが、No.1-UR のき裂は先端の片側は母材に若干進展しているものの、他方は止端部に留まっている状態で補強を行っている。補強はストップホールなどをき裂先端に設けずに直接当て板を施すという形式で行った。図-14 および表-3 に示すように、No.2-UR の補強時(荷重 170 万回)には、補修前・補強時・補強後のき裂先端のひずみ挙動を把握することを目的として、き裂先端 3mm 位置にき裂先端直角方向に単軸ひずみゲージを貼付するとともに、補強前にピーチマーク試験 (最小荷重を通常荷重範囲の

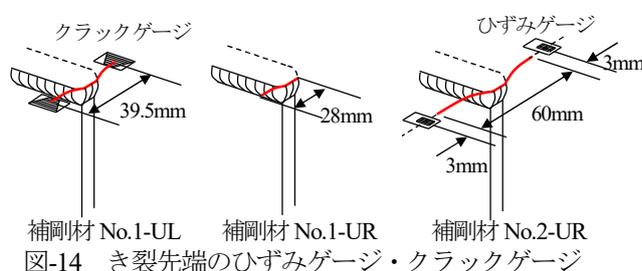
図-14 き裂先端のひずみゲージ・クラックゲージ

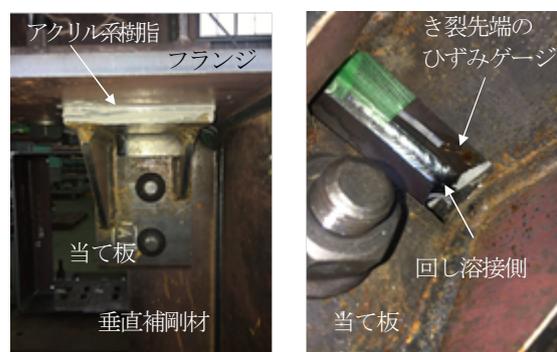
図-15 補強状況 (No.2-UR)

平均荷重とした)を実施し、No.1-ULの補強時(載荷301.6万回)にはき裂の進展を直接確認することを目的としてき裂先端位置にクラックゲージを貼付した。補強後の補強材の写真を図-15に示す。疲労試験中の各補剛材のフランジ側、補剛材側止端部から5mm位置のひずみ範囲の変化を図-16に示す。載荷初期のひずみは各補剛材で異なるが、補強後は概ね同様の傾向を示している。特に、単独で補強を行ったNo.2-UR位置のひずみゲージは補強後しばらくの間ひずみの若干の増大が見られるが、その後は載荷荷重の増大に伴い、補強後のひずみは上昇しているものの、概ね一定の値となっている。同様に、図-17にNo.2-URのき裂先端5mm位置に貼付したひずみゲージ(赤・青)、およびNo.1-ULのき裂先端位置に貼付したクラックゲージ(緑・橙)の値の変化を示す。なお、同図(b)には、No.2-URのき裂先端5mm位置に貼付したひずみゲージの値について、補強直前の静的試験( $\Delta P=60\text{kN}$ )時のひずみ範囲、補強時にボルト打ち込み・締付けによって生じたひずみ、および補強直後の静的試験( $\Delta P=60\text{kN}$ )時のひずみ範囲を棒グラフ(赤・青)により示している。き裂先端のひずみは、本工法では当て板をリフトアップするために、補強時に $528\mu$ および $268\mu$ の引張ひずみが測定された。補強前には $1000\mu$ 程度のひずみが発生していたが、補強直後の静的試験では、ほとんどひずみが発生しておらず、き裂先端においても大きなひずみ低減効果が得られることが分かる。しかし、図-16に示した補強部位(No.2-UR位置)の回し溶接止端部近傍のひずみゲージの変化と同様に、補強後しばらくの間、き裂先端のひずみが上昇しているが、その後は概ね一定の値になっている。このNo.2-UR位置のき裂先端のひずみの変化傾向は、No.2-URの垂直補剛材回し溶

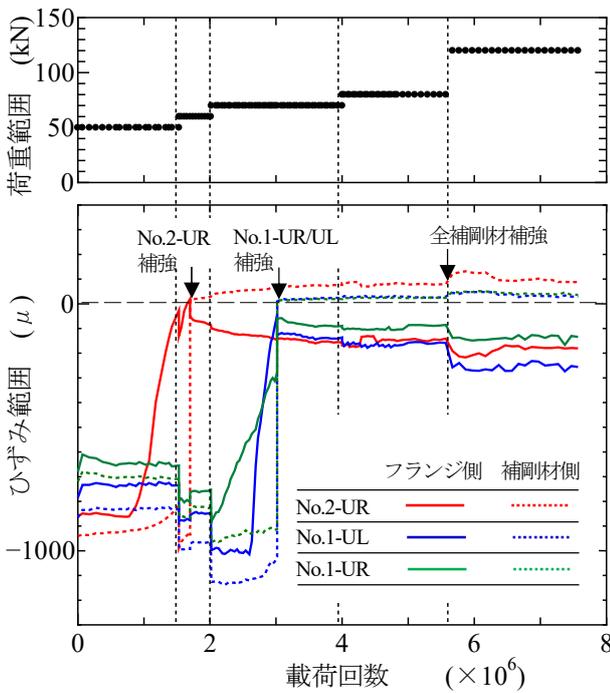
図-16 き裂発生位置のひずみ変化

接近傍のひずみゲージの変化傾向(図-16)とほぼ同等であり、また図-19に後述するNo.2-UR補強時からNo.1-UL/UR補強時までのき裂の発生していない垂直補剛材のひずみ変化も同様に見られていることから、き裂の進展によるものではなく、No.2-UR単独箇所の補強による荷重バランスの変化や繰返し載荷に対する当て板の試験体へのなじみの問題などが考えられるが、詳細については更に検討が必要である。補剛材No.1-ULに発生したき裂の先端に貼付したクラックゲージの値は図-17に示すように、ほとんど変化しておらず、補強後の表面方向のき裂の進展は見られなかった。補剛材No.1-UR、およびNo.2-URのき裂に対しても、疲労試験後に磁粉探傷によるき裂先端位置の確認を行ったが、両き裂ともに表面方向のき裂の進展は見られなかった。図-18に疲労試験後に観察した疲労破面を示す。全てのき裂は補剛材の上側に潜り込むように進展した。補剛材No.2-URでは、補強直前にビーチマーク試験を行ったが、破面上には明瞭なビーチマークは残されておらず、補強後のき裂の板厚方向への進展は確認されなかった。前述のように表面方向へのき裂の進展も観察されておらず、本実験では、本

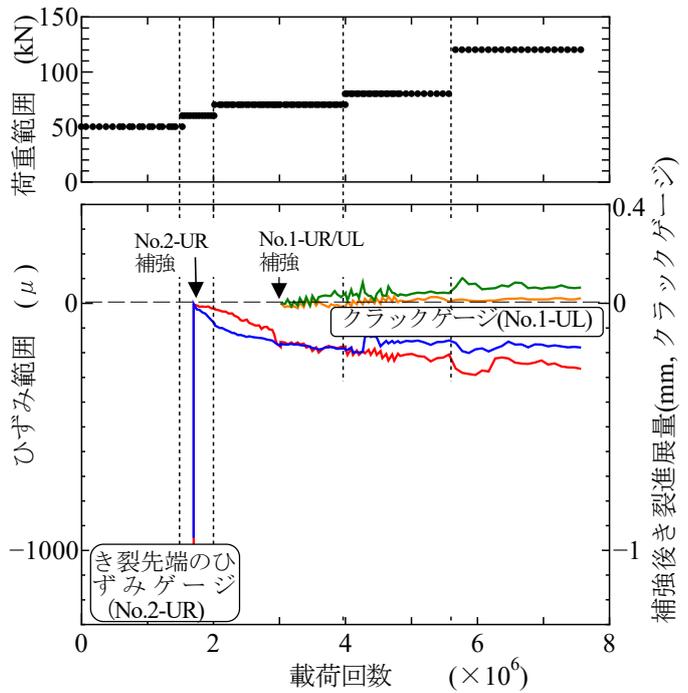
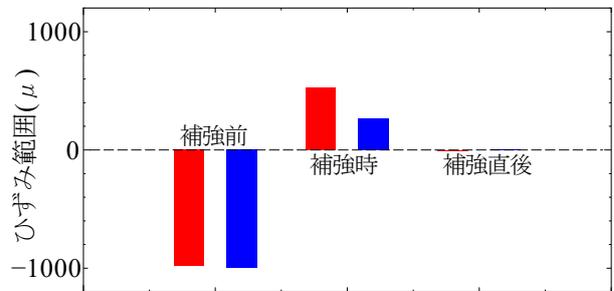
(a) き裂先端のひずみゲージ・クラックゲージの変化

(b) 補強時のき裂先端のひずみゲージ(No.2-UR)の変化

図-17 き裂先端のゲージの変化

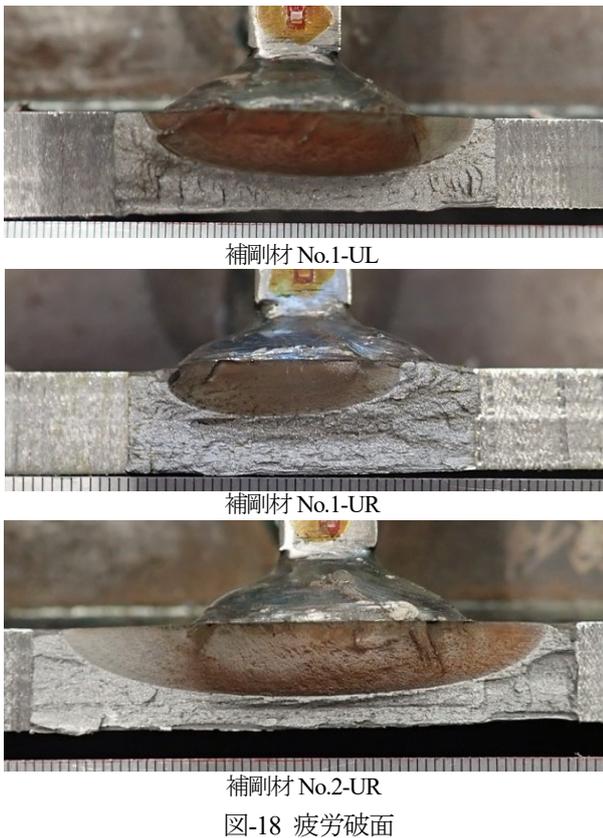
図-18 疲労破面

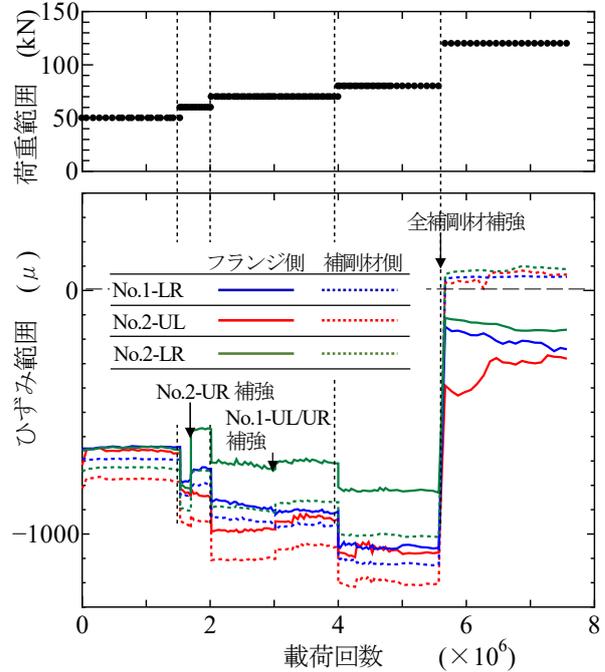
図-19 補強部位のひずみ変化 (き裂なし)

は差異が見られている部位もある。その中で差異が大きい補剛材を例にとり、図-19 に疲労試験中のひずみ範囲の変化を示した。補強直後 (557 万回載荷時) しばらくの間ひずみ範囲が変化し、その後はその変化は小さくなっている。載荷最後の 100 万回 (657 万回~757 万回載荷) におけるひずみの変化は試験終了時のひずみ値の 1~10% 程度であり、補強前のひずみ値 ( $\Delta P=120\text{kN}$  への換算値) と比較して最大で 2% 程度であった。このひずみ変化の原因は、当て板の試験体へのなじみや、補強後の荷重バランスの変化などが考えられるが、今後検討が必要である。

本章で示した疲労試験による検討では、前章の静的載荷試験で補強後試験体を残置し 5 か月、17 か月後に載荷した場合と異なり、き裂の有無に関わらず、繰返し載荷に伴い補強後に補強部位のひずみ範囲が変化し、その後その変化が小さくなる傾向が見られた。図-19 に示すように、補強以前に他のき裂の発生した補剛材を補強した直後にひずみ範囲が変化している補剛材 (例えば図中の No.2-UR 補強後のフランジ側のひずみ範囲) もあり、補強後にひずみ範囲が変化した原因は明確ではない。しかし、その変化は補強によるひずみ範囲の低減程度と比較して小さく、繰返し載荷下でも補強により大きなひずみの低減が得られること、またき裂が存在している場合 (き裂長さ 28mm, 39.5mm, 60mm) でも、き裂の進展を防

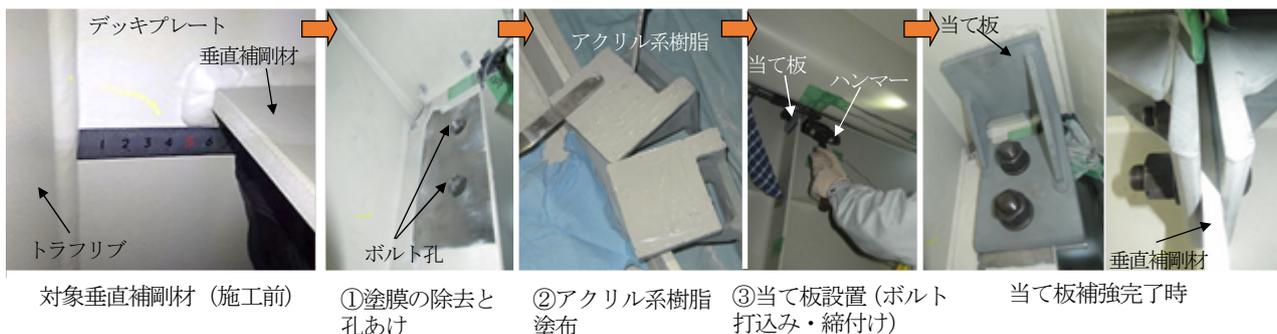
図-21 施工対象補剛材と当て板補強状況

静的載荷試験、疲労試験により本当て板工法により垂直補剛材上端部のひずみを大きく低減できることを示した。本章では、実鋼床版橋梁において供用下で本工法を垂直補剛材に適用し、ひずみの低減効果を検討した。対象橋梁は都市内高速道路の鋼床版桁橋である。垂直補剛材上端部の疲労損傷が報告されている橋梁であるが、本試験では疲労き裂が発生していない垂直補剛材1箇所を施工対象とした。対象とした垂直補剛材とレーン位置の関係を図-20に示す。補強に際し事前に対象の垂直補剛材設置位置近傍のデッキプレートの縦断および横断勾配を測定し、測定結果に合わせて当て板上面の機械加工を行った。対象箇所は、トラフリブとデッキプレートの溶接止端部と垂直補剛材の回し溶接部止端部の距離は図-21に示すように45mm程度であり、前章の疲労試験と同様に、当て板の補剛材端からのみ出し量は40mm、ボルト孔のずらし量dは0.8mmとした。

図-21に施工状況を示す。施工は橋梁の通常供用下で行った。施工は、垂直補剛材と当て板が接する面のみ塗膜を除去し、デッキプレート面の塗膜は除去せずに行っ

た。施工手順は、①精度の良い孔あけ位置の野書きができる専用野書き治具を用いた補剛材への野書きおよび孔あけ後、②当て板にアクリル系樹脂を塗布し、③当て板を補剛材に万力を用いて設置し、ボルトをハンマーで打込んで当て板をリフトアップさせた後、ボルトを締め付けて完了となり、市販の孔あけ器具以外の特別な機材を用いていない。現場での総施工時間（事前調査および当て板の製作・機械加工は含まず）は1時間程度であり、第4章で用いた疲労試験体に対する施工時間（20分程度/1か所）を考慮すると今後現場での作業時間は更に短縮できるものと考えられる。当て板補強完了時の目視による観察では、当て板と垂直補剛材の間にすき間は観察されず、また当て板上面とデッキプレート間にはアクリル系樹脂が塗布されていることもあり、すき間は観察されなかった。図-20に示すように、本適用試験においても、他の試験と同様に、垂直補剛材回し溶接部のデッキプレート側止端部および垂直補剛材側止端部から5mm位置にひずみゲージを貼付していることに加え、近接トラフリブのデッキプレート溶接止端部からデッキプレート側およびトラフリブ側5mm位置にひずみゲージを貼付している。補強前および補強後の72時間計測（補強前2017年9月、補強後2017年11月および2018年7月）により、補強による応力低減効果の確認を行った。表-5に各測定により得られた垂直補剛材回し溶接部近傍の最大応力範囲と等価応力範囲を示す。補強後の測定結果を比較すると、第1回目の測定（11月）と比較して第

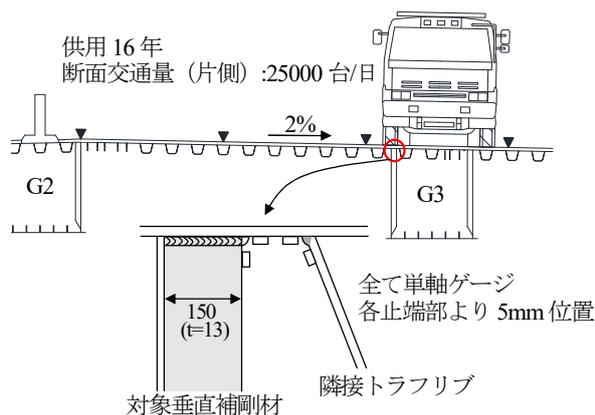
図-20 対象垂直補剛材とひずみゲージ位置
