腐食抑制技術の開発～環境遮断剤暴露試験

本報告は、実橋補修を想定した適用条件（塗装の損傷度合、残留塩分量、暴露環境）に対する環境遮断剤の性能検証を目的とした、小型試験体及び実橋梁による暴露試験の経過と確認された性能について述べる。

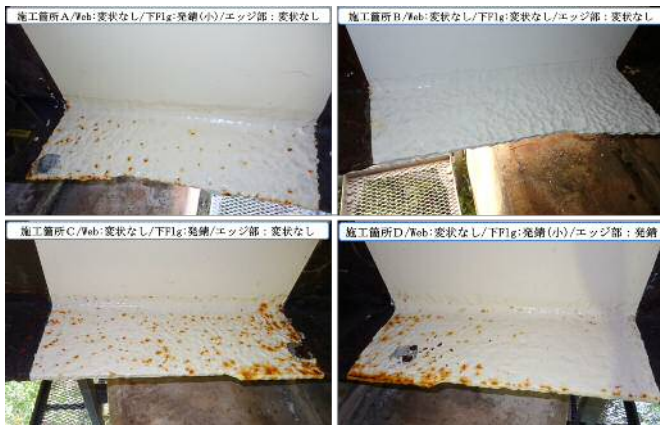
写真-3 実橋梁暴露試験状況

平成 28 年 10 月から暴露試験を開始し、約 1 年経過後に下記の変状を確認した。(写真-1:平成 29 年 11 月確認)

環境遮断剤を施した箇所では、十分な膜厚確保できなかったエッジ部及び施工時に発生した気泡から発錆していることが確認された。
